CIERRE DE BOTADORES Y TRANSICION A RELLENOS SANITARIOS

Caracterización del Problema

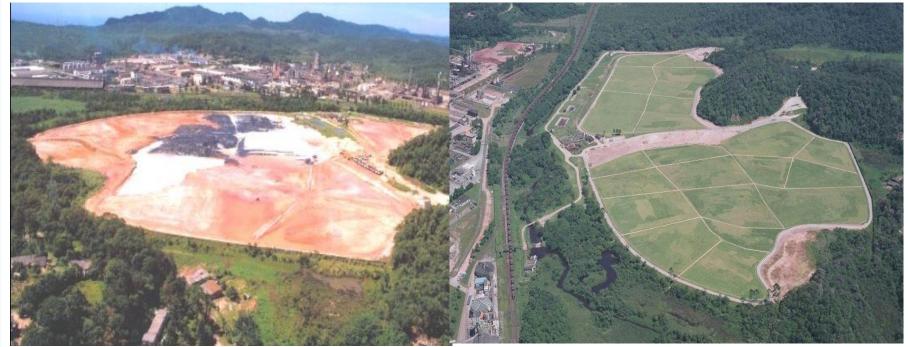
SOLVAY – Santo André/SP

ANTES DEPOIS

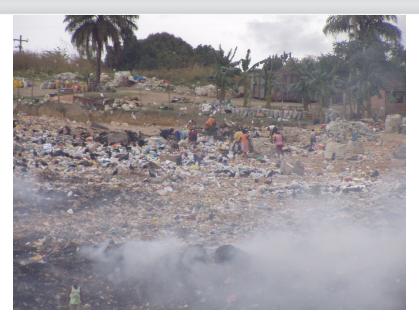
VAZADOURO MUNICIPAL DE SEROPÉDICA/RJ

Julho/2010

Abril/2012

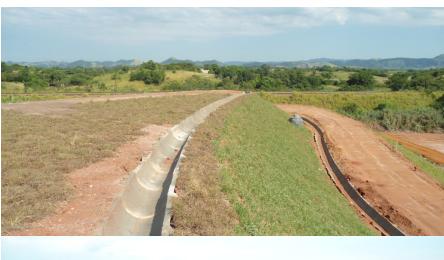
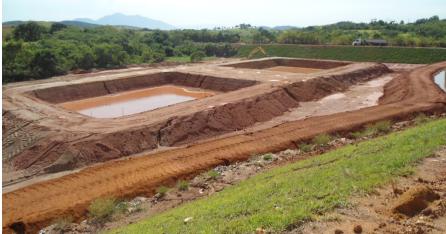
VAZADOURO MUNICIPAL DE SEROPÉDICA/RJECOS

Agosto/2010

Março/2012
